GERAARDSBERGEN ABDIJSTRAAT

ARCHEOLOGISCH ONDERZOEK

SOLVA ARCHEOLOGIE RAPPORT 148

Archeologisch onderzoek - Opgraving
Geraardsbergen Abdijstraat (13-GER-AS)

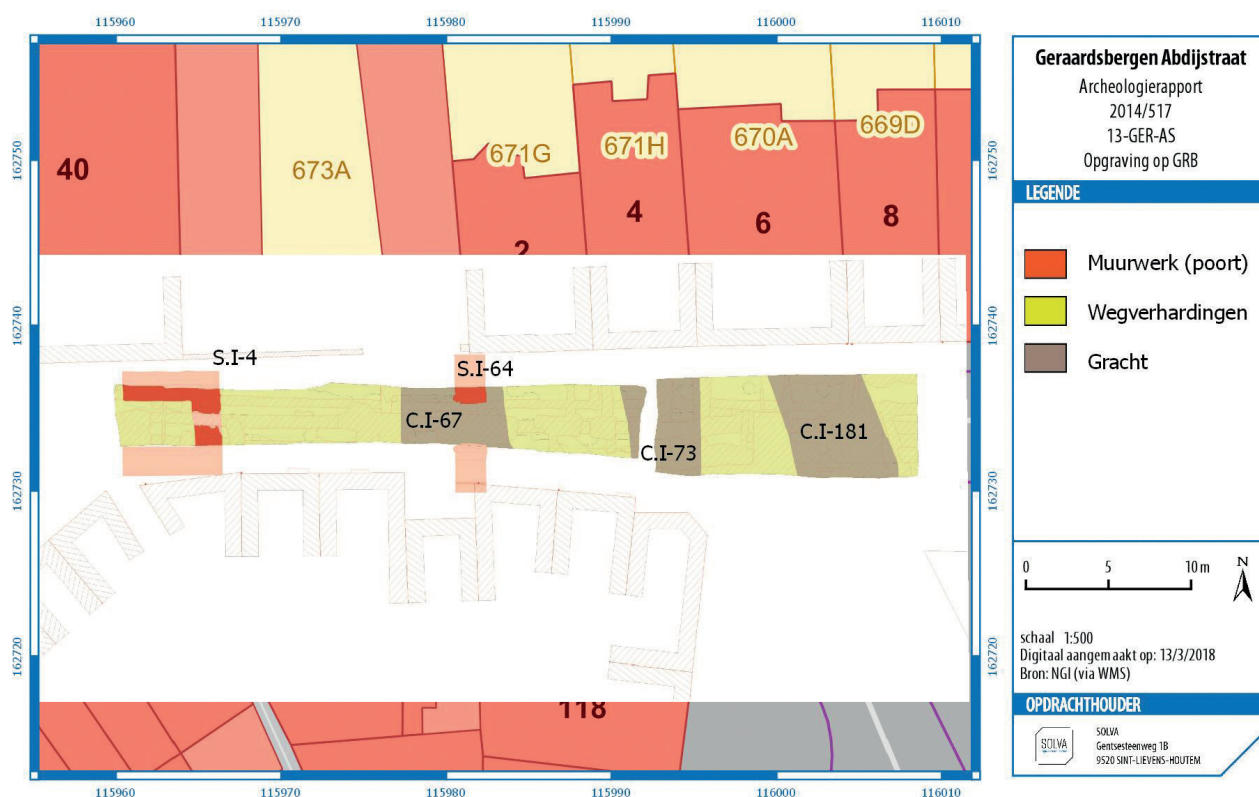
Fig. 19: Vereenvoudigd grondplan van de onderzoekszone.

Er zijn verschillende soorten structuren (Fig. 19, 20, 21, 24 & 25) aanwezig, die onder te verdelen zijn in een aantal functies. In de eerste plaats gaat het om verschillende onderdelen van de stadsversterking, met name een poortgebouw, een voorpoort en verschillende grachten. In de tweede plaats zijn verschillende wegverhardingen en bijhorende opmaak- en looplagen aangesneden. Deze zijn onder te verdelen in verschillende fases. Van een aantal fases is de chronologische relatie met de poort, voorpoort en de grachten te bepalen. In een aantal gevallen is dit niet mogelijk. Daarnaast was het ook niet mogelijk om de verschillende fases van de weg ten westen en ten oosten van gracht C. I-67 met elkaar te linken. Hierdoor is het mogelijk dat dezelfde structuur/context verschillende structuur-/contextnummers heeft gekregen. Tot slot zijn er nog enkele muurfragmenten aangetroffen die te associëren zijn met recentere, postmiddeleeuwse structuren langs de Abdijstraat.

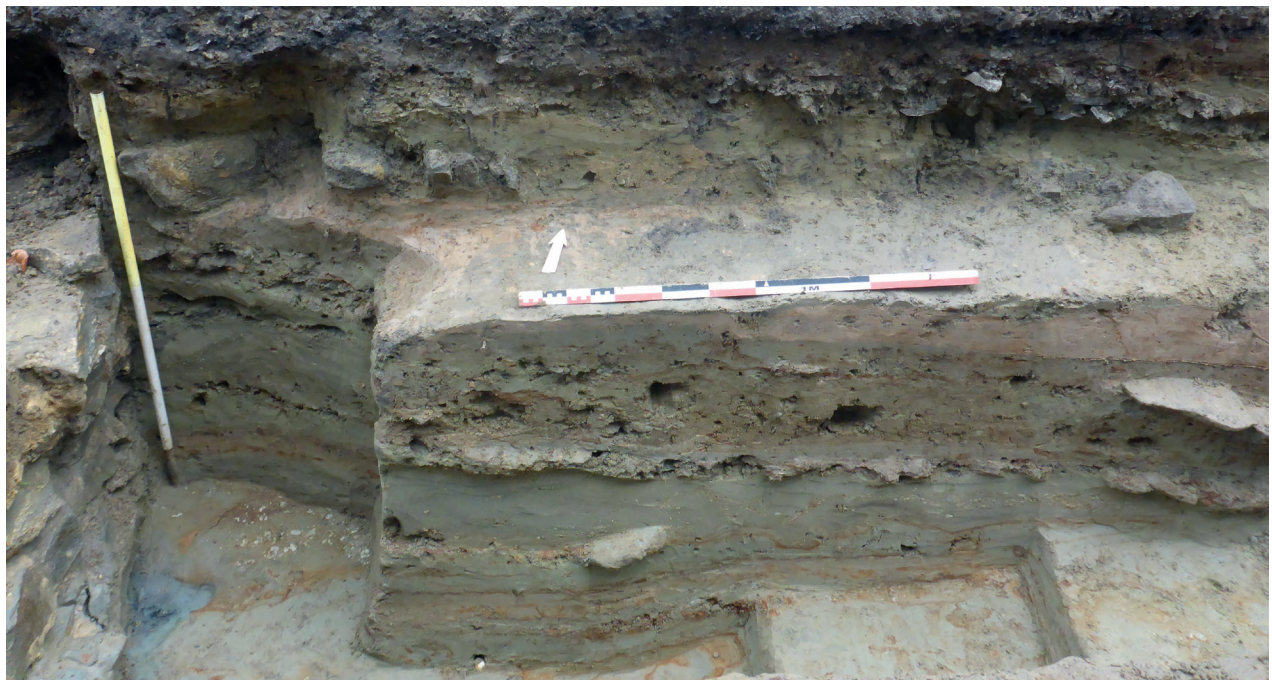
Afb. 8: Structuur I-2 in het lengteprofiel.

Structuur I-2 is stratigrafisch jonger dan structuur I-17 en is te interpreteren als weg. (Fig. 20 & 21) Deze is vastgesteld op verschillende plaatsen ten westen van context I-67. Deze structuur is onder te verdelen in drie contexten: I-2, I-12 en I-16. Deze zijn vastgesteld in het westelijk deel van de onderzoekszone over een afstand van ca. 14 meter en een breedte van ca. 3 meter en dit langs weerszijden van het recentere poortgebouw (structuur I-4). Langs geen enkele zijde van de onderzoekszone is de rand van deze weg vastgesteld.

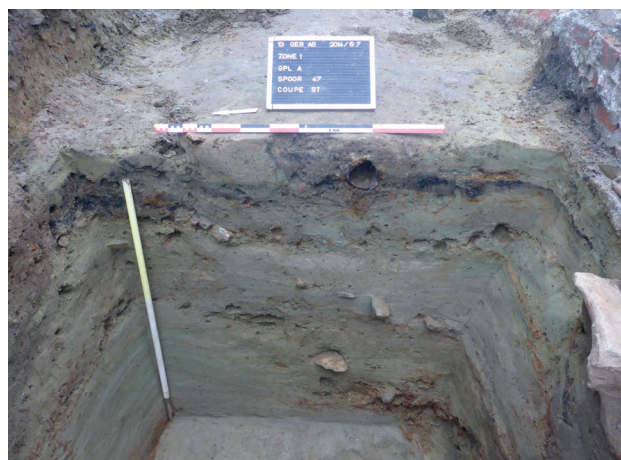
Afb. 12: Context I-102 in coupe ST.

grijsig en bruinig groen zand. Aan de oostzijde van context I-67 (coupe ST) is er in context I-102 een duidelijk onderscheid tussen verschillende lagen te herkennen (Afb. 12). Dit onderscheid is ditmaal wellicht niet te wijten aan verschillende karrevrachten aangevoerde grond, maar heeft mogelijk eerder te maken met een oudere wegverharding en opmaaklaag die hier lokaal bewaard zijn gebleven. Spoor I-130 kan het restant zijn van een verharding terwijl spoor I-120 en de eronder gelegen lagen als opmaaklaag voor deze verharding kunnen gelden.

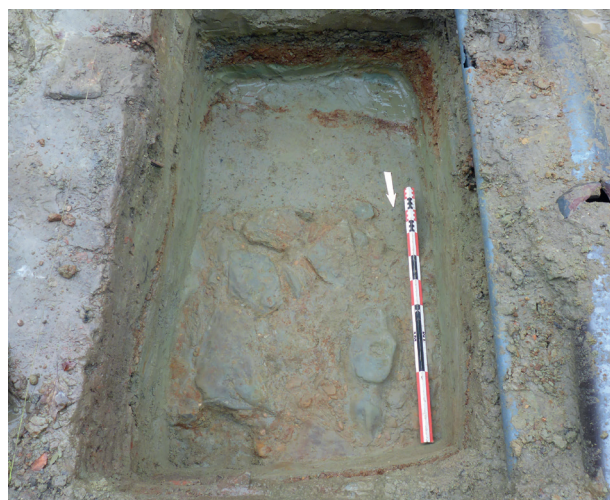
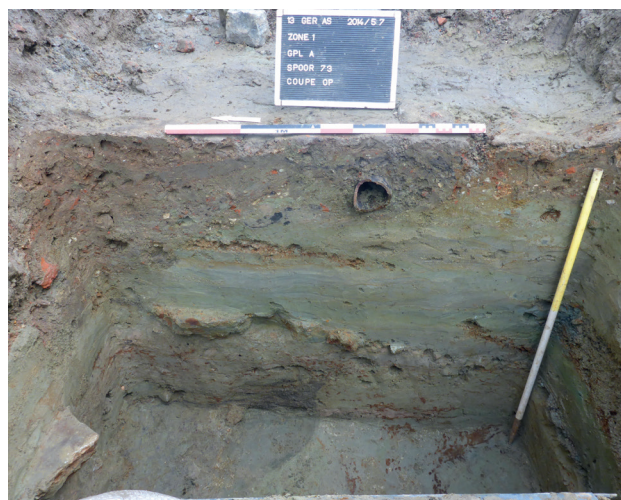
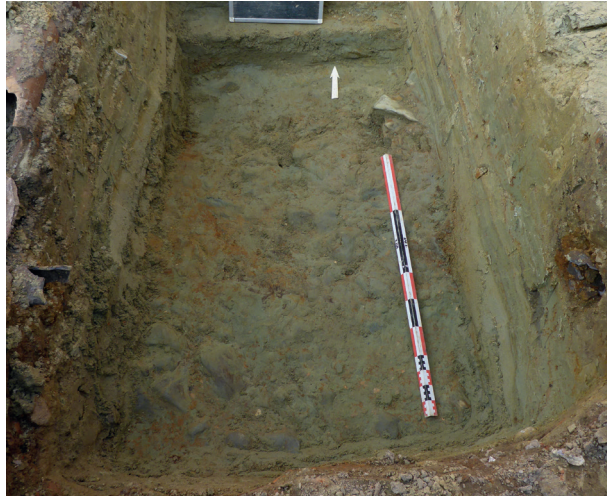
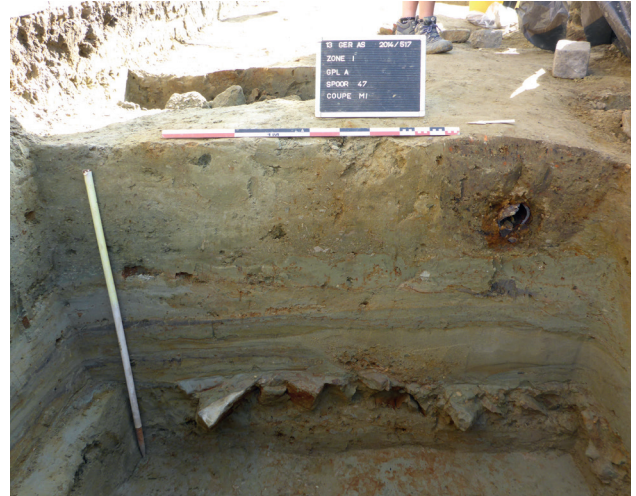
Afb. 13: Context I-94 in vlak ter hoogte van coupe OP.

Afb. 14: Context I-94 in coupe OP.

Afb. 15: Context I-94 in vlak ter hoogte van coupe MI.

Afb. 16: Context I-94 in coupe MI.

De eigenlijke verharding van de weg (context I-94) (Afb. 13 - 16) bestaat uit grote en kleine onregelmatige brokken kalkzandsteen en is over een grotere oppervlakte te volgen. De stenen zijn niet zozeer gelegd, maar zijn eerder te beschouwen als een laag gestorte en aangedamde steenslag. Ze liggen bijgevolg in een los verband zonder mortel.

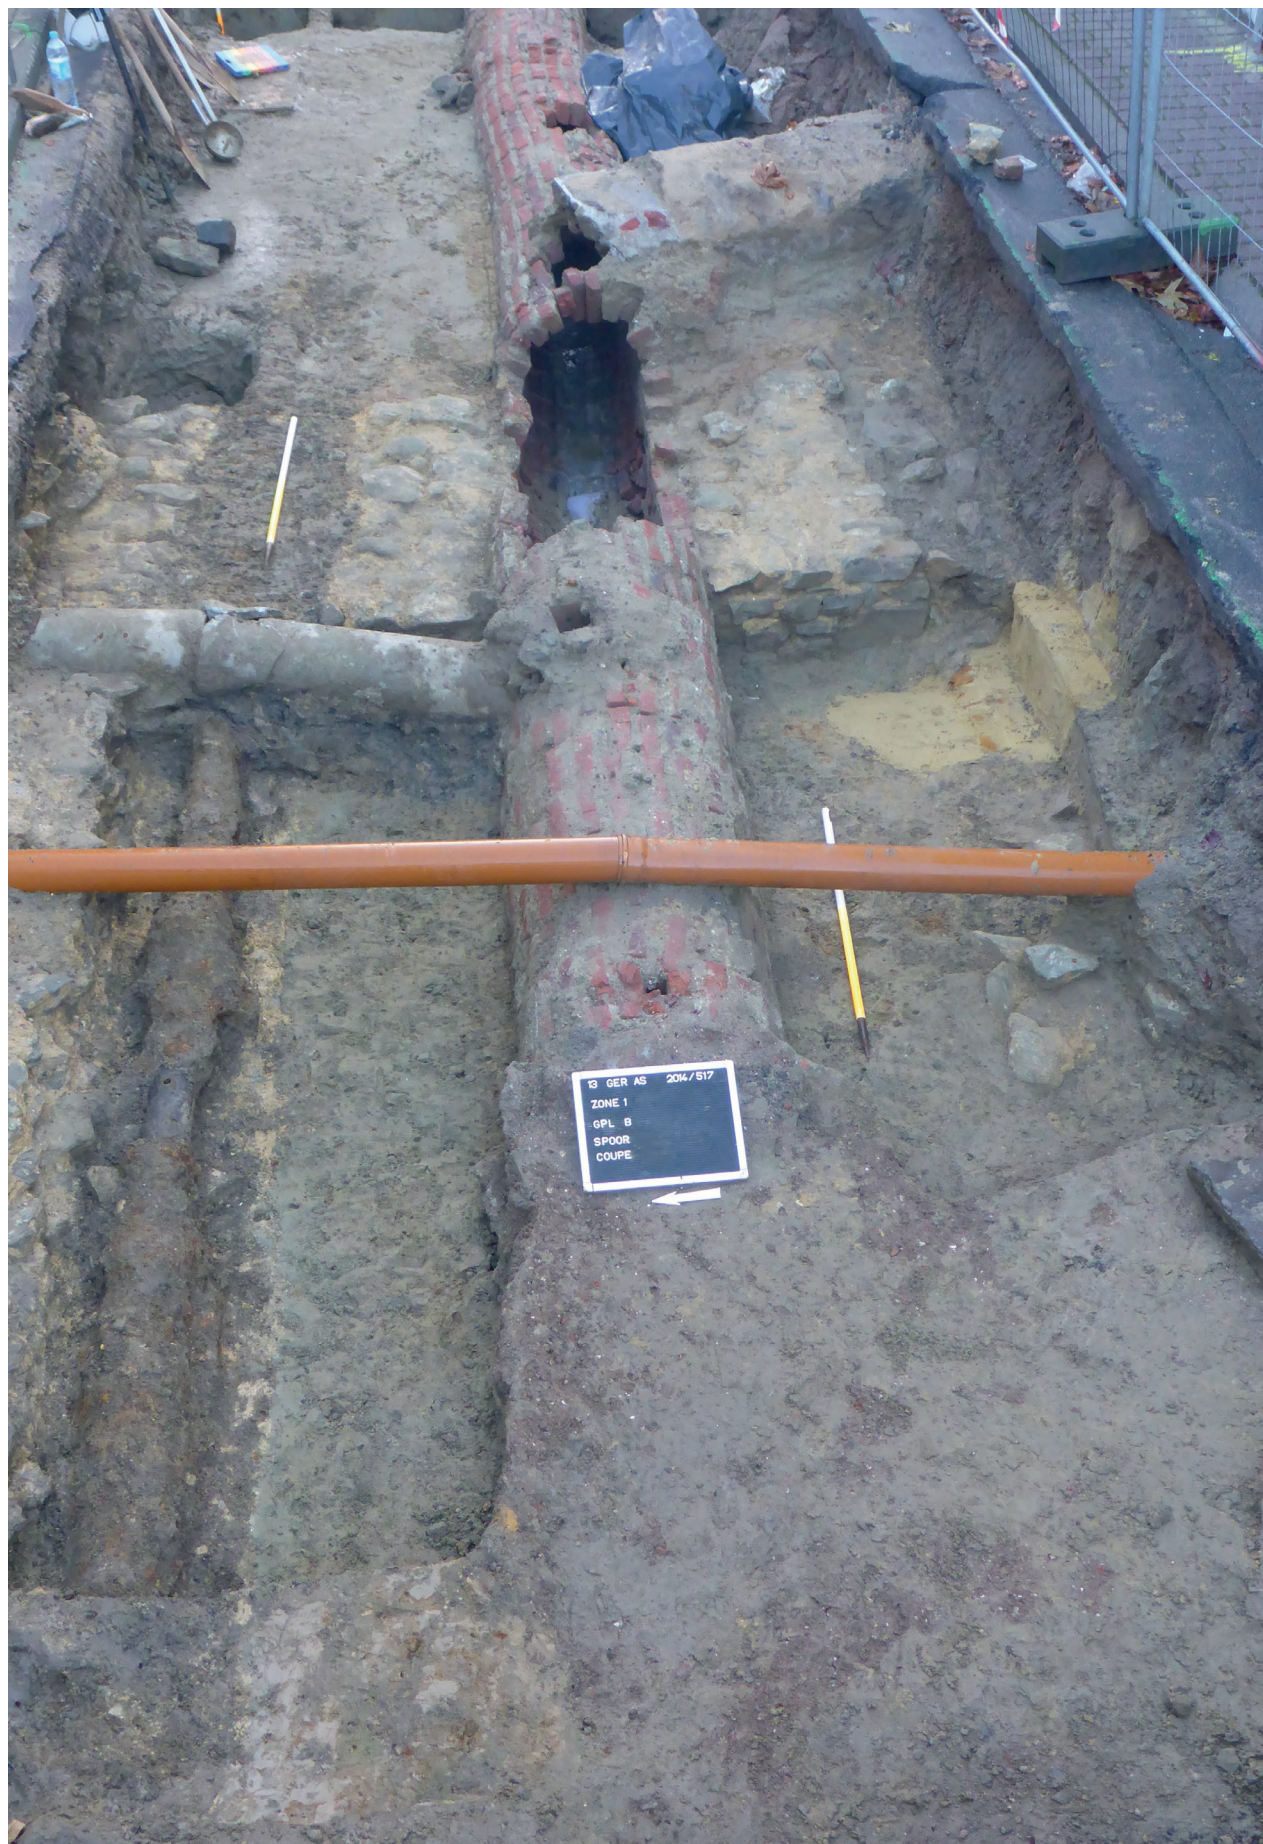
Afb. 20: Zicht op structuur I-4 in grondplan.

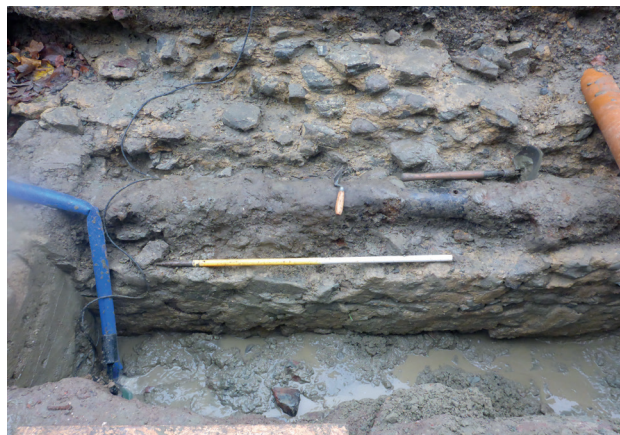
Afb. 22: Mortelresten tussen de stenen zijn duidelijk zichtbaar.

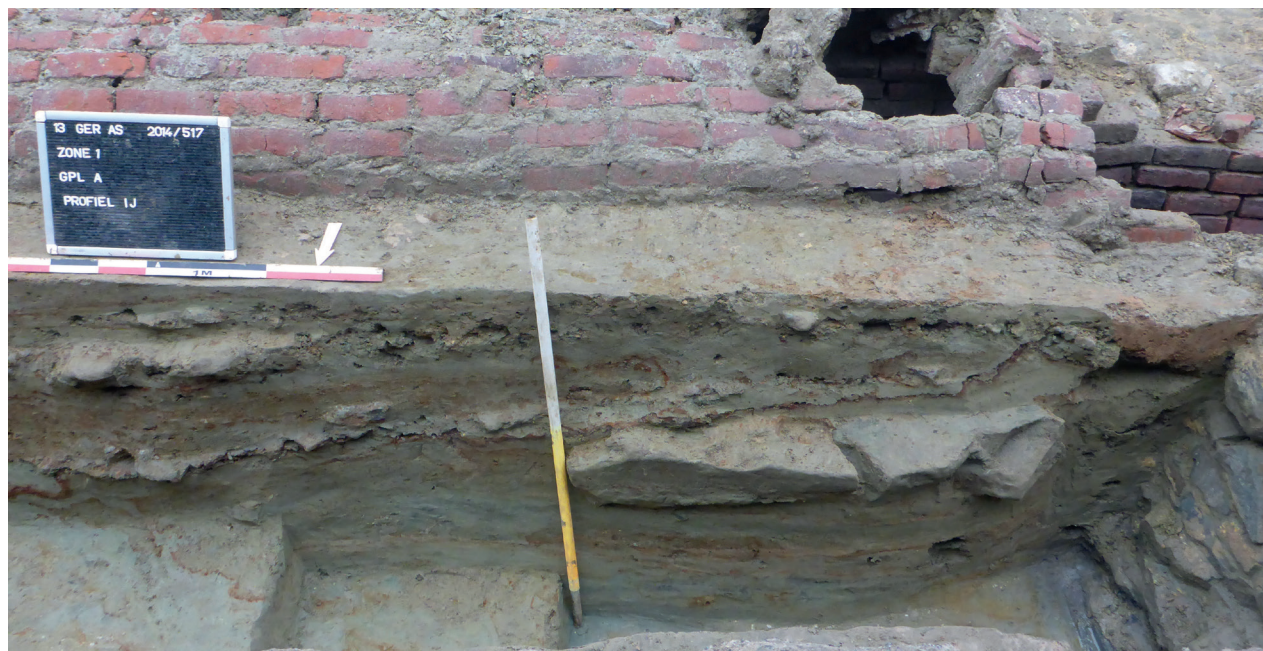
Afb. 23: In het profiel is aan de rechterkant duidelijk de insteek van structuur I-4 te zien.

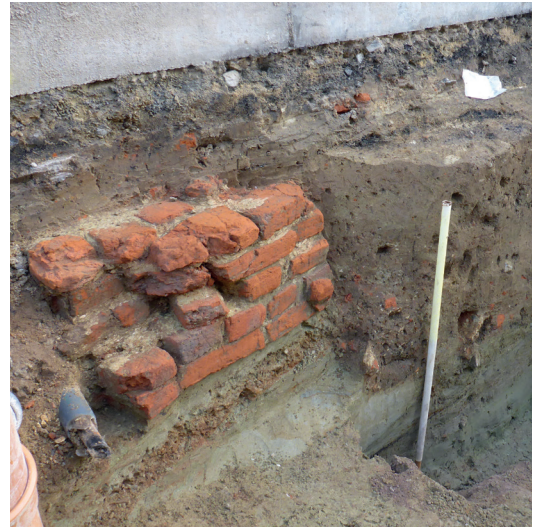
Afb. 30: S. I-176 in het profiel.

Aan de westzijde van context I-73 bevindt zich structuur I-176 (Fig. 20 & Afb. 30). Deze structuur is stratigrafisch ouder dan de opvulling van gracht I-73. De fundering in baksteen (27 x 13 x 6 cm) is gemetst met een zachte, vrij zandige, licht gelig grijze kalkmortel met kalkstippen. Gezien de beperkte omvang van de fundering is het moeilijk om het metselverband met zekerheid te identificeren. Mogelijk betreft het een staand verband of een kruisverband. Zowel aan de zuid- als aan de oostzijde is de fundering mooi afgewerkt wat er op wijst dat dit de begrenzing van de muur is. Aan de westzijde wordt de muur doorsneden door een recente nutsleiding terwijl aan de noordzijde de begrenzing buiten de onderzoekszone valt. Het is mogelijk dat de aanleg van structuur I-176 gelijktijdig gebeurde met de aanleg van gracht I-73.

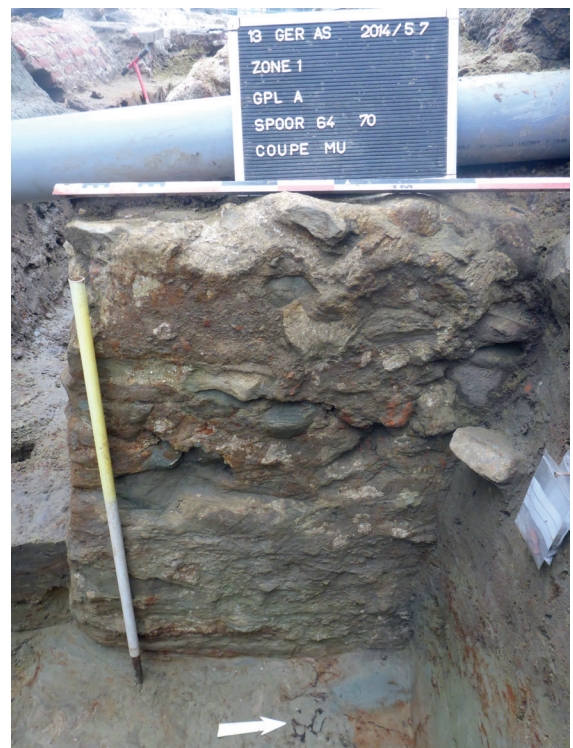
Afb. 35: Zicht op de zijkant van S. I-64.

De poort rustte oorspronkelijk op twee pijlers. Alleen de pijler (context I-64) aan de noordzijde van de Abdijstraat is bewaard gebleven. De pijler aan de zuidzijde is volledig verstoord door herstellingen aan de riolering. De pijler heeft een breedte van ca. 1,9 meter. De onderkant van de fundering is niet bereikt. Om deze pijler te kunnen bouwen is eerst een bouwsleuf of insteek (contexten I-65 en I-136) gegraven in de opvulling van de voormalige gracht (context I-67).

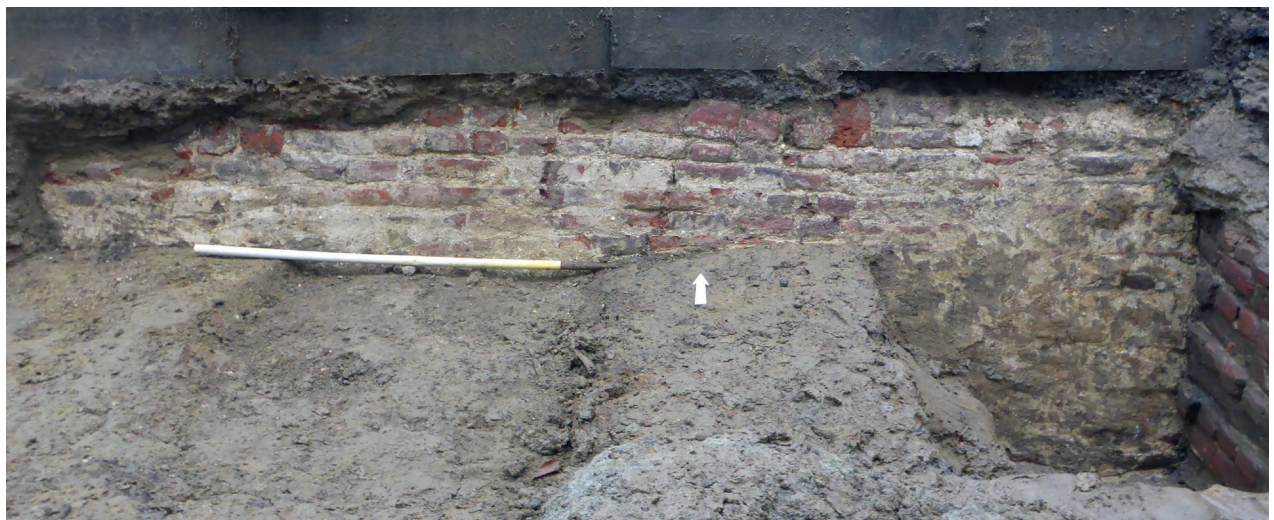
Afb. 36: Zicht op S. I-5 in het profiel.

Structuur I-5 (Fig. 20 & Afb. 36) is te beschouwen als één van de recentste sporen gevonden bij de opgraving. Deze structuur bestaat uit een muur (context I-20) en een insteek (context I-5 en I-26) (Afb. 37). De fundering in baksteen⁶⁴ is te interpreteren als de muur van een kelder die hoorde bij een boerderij langs de Abdijstraat. Deze woning werd in de jaren '70 afgebroken voor de bouw van een garagecomplex.

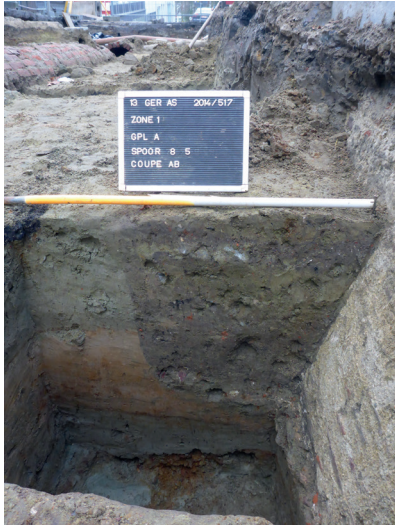
Afb. 37: Insteek van S. I-5.

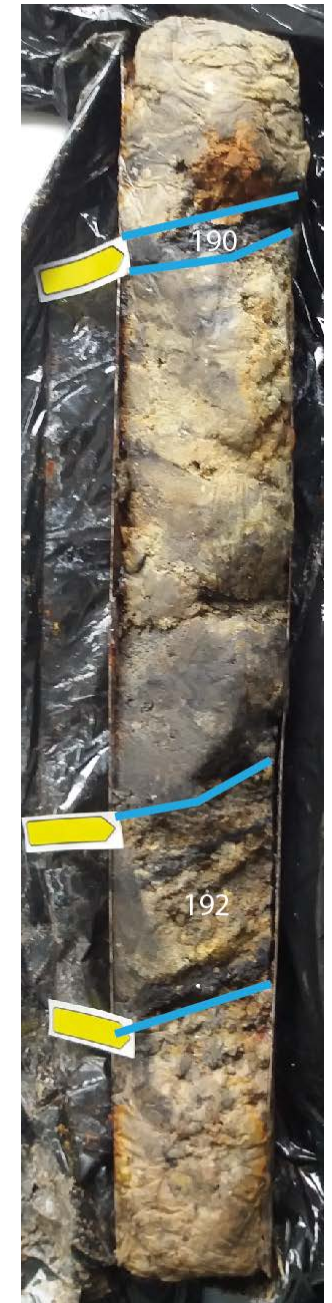
Bijlage 2 Geraardsbergen-Abdijstraat, stratigrafiefoto van de bemonsterde pollenbak met de locatie van de pollenmonsters.
